Monitoring der UF Nidda mit Dynamischer Laserdistanzmessung – ein Pilotprojekt

Mit dem vorliegenden Bericht am Beispiel der Niddabrücke der BAB A5 wird dargestellt, wie ein Bauwerk mittels moderner Messtechnik verkehrssicher weiterbetrieben werden kann.

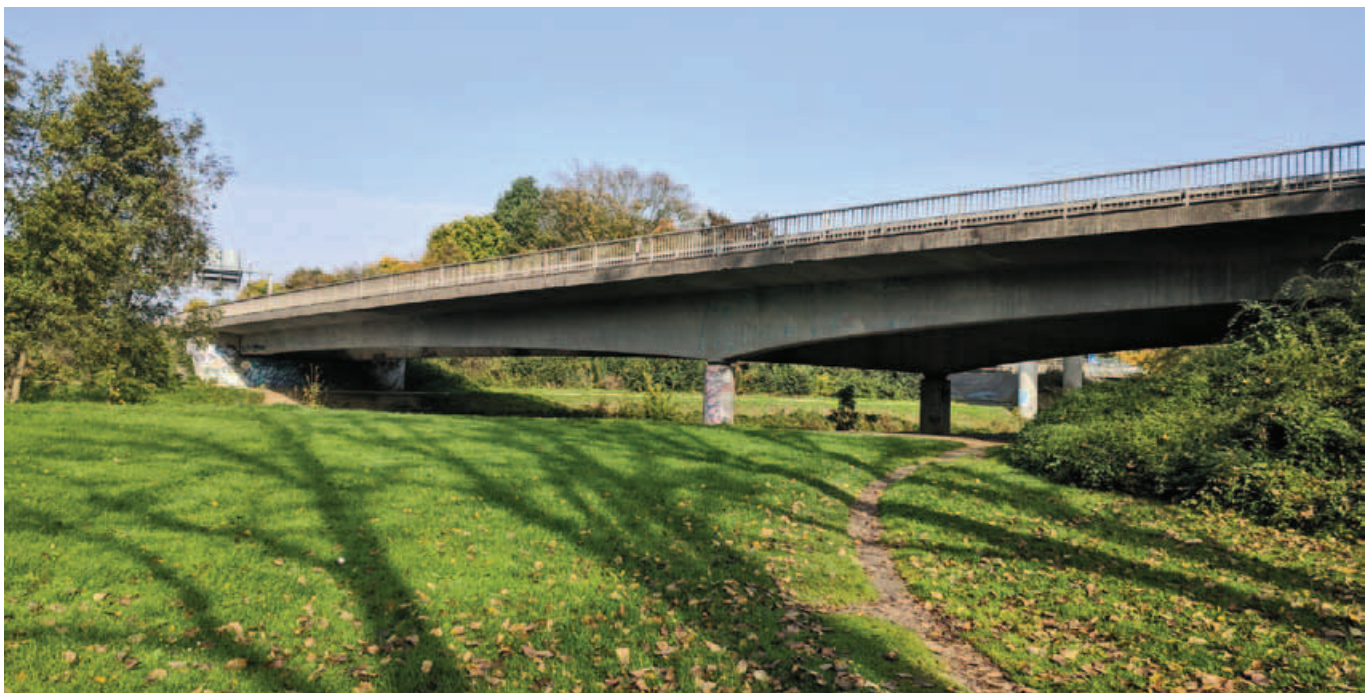
Abb. 1: Ansicht Bauwerk

Die Niddabrücke ist Teil des Frankfurter Westkreuzes und überspannt die Nidda bei Frankfurt-Rödelheim inklusive der parallel verlaufenden Geh- und Radwege. Es handelt sich um ein Bauwerk mit zwei Feldern. Das große Feld (Flussfeld) hat eine Spannweite von ca. 42 m, das kleinere von ca. 22 m. Der Überbau besteht aus einem in Längs- und Querrichtung vorgespannten zweistegigen Plattenbalken. Im Jahr 1969, als das Bauwerk errichtet wurde, sah das damals gültige Regelwerk Lastannahmen der Brückenklasse 60 vor. Das heutige Regelwerk fordert die weit höhere Brückenklasse LM1. Die Nachrechnung in 2011 ergab Tragfähigkeitsdefizite des Überbaus vor allem im Stützbereich und dem kleineren Feld. Daraufhin wurde eine Restnutzungsdauer bis Ende des Jahres 2019 ermittelt. Der verwendete Spannstahl in Längsrichtung ist vom Typ Sigma Oval 40, welcher als anfällig für Spannungsrissskorrosion gilt. Diese meist von außen nicht sichtbare Korrosionsart kann zu einem spontanen, verformungsarmen Versagen des Tragwerks führen. Nach den Vorgaben der „Handlungsanweisung Spannungsrissskorrosion“ des Bundesministeriums für Verkehr und digitale Infrastruktur (BMVI) kann überprüft werden, ob der Nachweis für ausreichen-

des Ankündungsverhalten erfüllt wird. Ein solches Ankündungsverhalten würde sich durch eine frühzeitige und deutlich erkennbare Rissbildung unter Gebrauchslast ausweisen. Für die Niddabrücke konnte ein ausreichendes Ankündungsverhalten nachgewiesen werden. Es handelt sich jedoch um ein bedingt ausreichendes Ankündungsverhalten, da kritische Stellen im Bereich der Stütze oberhalb des Überbaus liegen und diese wegen des vorhandenen Fahrbahnbelags nicht einsehbar sind. Risse, die Schädigungen ankündigen, könnten dadurch, trotz zusätzlicher engmaschiger Bauwerkssonderprüfungen, erst spät erkannt werden. Da die Stege über die gesamte Länge gevoutet sind und die Breite des Überbaus veränderlich ist, ist eine Verstärkung des Überbaus nicht sinnvoll. Stattdessen wird die Niddabrücke mittelfristig durch einen Neubau ersetzt. Bis zur Verkehrsfreigabe des Ersatzneubaus wird der Überbau des Bestandsbauwerks zusätzlich zu den Sonderprüfungen nach DIN 1076 im Abstand von drei Jahren mit Hilfe eines Monitoringsystems dauerhaft überwacht. Im folgenden Abschnitt wird das Prinzip des Bauwerksmonitorings kurz erläutert. (Abb. 1 und 2)

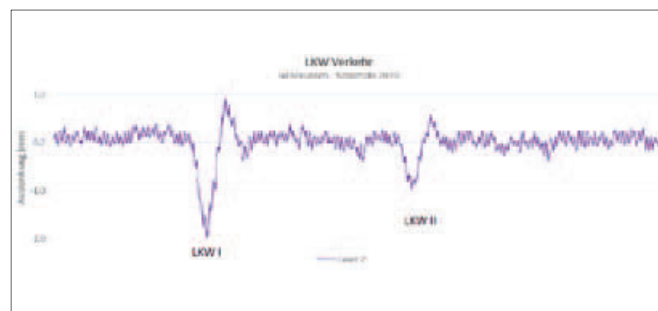
Abb. 6: Messung Laser 3 Minuten

Die Messergebnisse der Verformungen des Überbaus zeigen deutlich die Belastung des Überbaus der Niddabrücke bei einer LKW-Überfahrt. In der Abbildung ist beispielhaft die Auslenkung, die von einem Laser gemessen wurde, über drei Minuten dargestellt. Während dieser Zeit haben zwei LKWs das Bauwerk überfahren, was durch den stärkeren Ausschlag sichtbar wird. Das Rauschen kann auf PKW-Überfahrten sowie die Eigenschwingung des Tragwerks zurückgeführt werden. (Abb. 6)

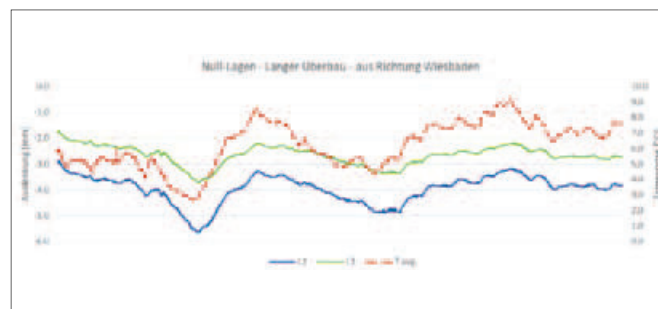
Abb. 7: Messung Laser 1 Monat

Die nächste Abbildung zeigt die Verformung über den Zeitraum von einem Monat, die von den zwei Lasern an dem Feld mit der größeren Spannweite gemessen wurde. Zusätzlich wird durch die rote Linie die Temperatur dargestellt. Anhand dieser Grafik lässt sich der Einfluss der Temperatur auf das Tragwerk deutlich erkennen. (Abb. 7)

Zusätzlich werden an dem Bauwerk die Lufttemperatur und die Oberflächentemperatur des Überbaus gemessen, um die Einflüsse aus Temperaturschwankungen in den Messergebnissen filtern zu können. Die Messdaten werden automatisch auf einen Server übertragen. Nach einer üblichen Kalibrierungsphase wurden Alarmwerte in vier Abstufungen festgelegt. Treten Verformungen des Überbaus auf, die diese Grenzwerte erreichen, wird unmittelbar eine automatische Email an die Entscheidungsträger versandt. Nach einer Plausibilitätsprüfung werden in Abhängigkeit von der Warnstufe Maßnahmen in Reaktionszeiten
