Artdeco-Stil statt weißer Wände

Malermeister Norbert Theis rekonstruierte die fast verschwundenen farbigen Originalmuster der 1908 eingeweihten Gustav-Adolf-Kirche

Objekt: Gustav-Adolf-Kirche, Pfaffen-Schwabenheim

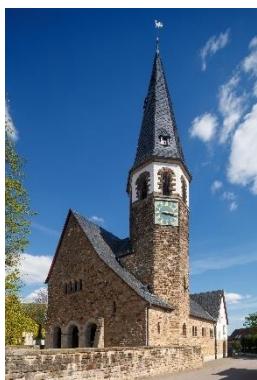
Foto 1

Ein eingebauter Turm mit Spitzhelm überragt die evangelische Gustav-Adolf-Kirche von Pfaffen-Schwabenheim. Das von Friedrich Pützer entworfene und 1908 eingeweihte Gotteshaus wurde 2023 gründlich saniert.

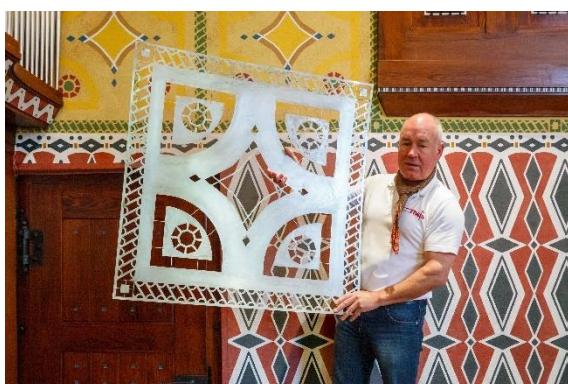
Foto 2

Mit Schablonen haben Norbert Theis und seine Mitarbeiter das Artdeco-Muster auf die Kirchenwand übertragen.

Während der ersten drei Monate der einjährigen Sanierungszeit wurden in jeder Nische und in jedem Bereich die Originalbefunde behutsam freigelegt. Nachdem alle gesichtet waren, konnten sie digitalisiert und am Computer weiterentwickelt werden. Theis erstellte Mustertafeln und rekonstruierte die frühere Bemalung, darunter Achtecke, die sich fortlaufend wiederholen. Dann wurden Schablonen für die Übertragung der wiederkehrenden Muster angefertigt. Auf diese Weise konnten die geometrischen Formen und Farbigkeiten von Paul Gathemann, basierend auf den Befunden, originalgetreu wiedergegeben werden.

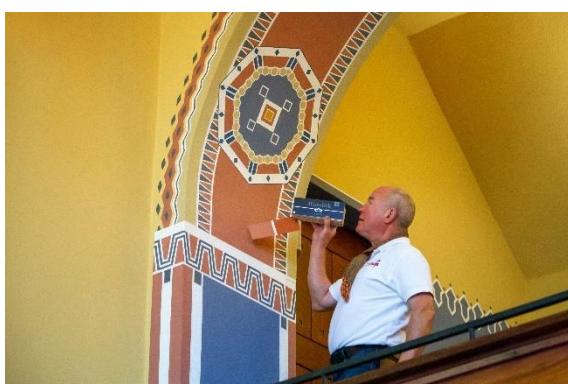
Foto 3

Eine erstaunliche Mustervielfalt offenbarte sich nach Freilegung der alten Anstriche. Die farbigen Dekorationen wurden von Norbert Theis rekonstruiert und, wo dies nicht möglich war, stilgerecht ergänzt. Alle Farbtöne entstammen der Histolith Produktsortiment.

Um der Kirchenkommission der Gustav-Adolf-Gemeinde eine Vorstellung von der künftigen Innenraumgestaltung der Kirche zu geben, entfernte er an drei Stellen die mehrlagigen Dispersionsfarben. Dafür musste er sogar ein eigenes Verfahren entwickeln. Die Prozedur durfte keinesfalls zu aggressiv sein, weil dann die Gefahr bestand, dass sich die Wandmalereien zusammen mit den Putz- und Anstrichschichten ablösen würden. „Unter der Farbe waren noch große Teile der alten Bemalung erhalten“, stellte Theis zu seiner Freude fest. Auf einigen Befunden konnte man sogar noch die originalen Farbigkeiten erkennen. Die Farben wurden penibel analysiert.

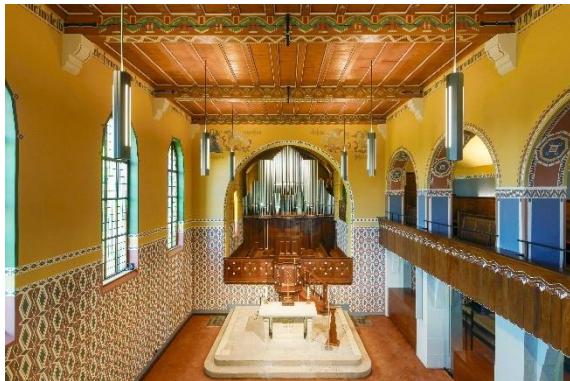
Foto 4

Altar, Kanzlei und Orgel liegen in einer Blickachse und sind von jedem Platz der Kirche aus zu sehen. Die neue, alte Farbgebung lässt den Innenraum erstrahlen.

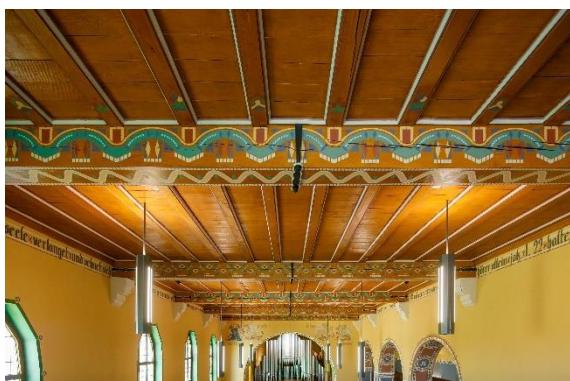
Foto 5

Schmuckbänder zieren die Deckenbalken.

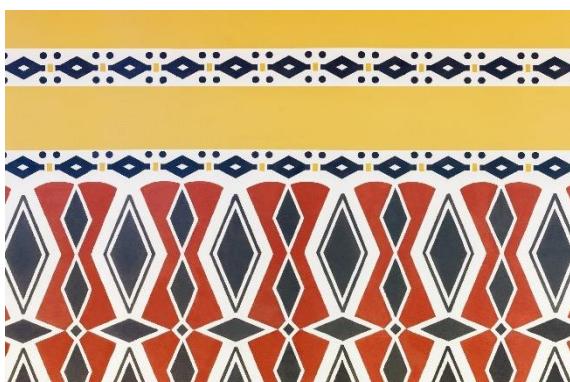
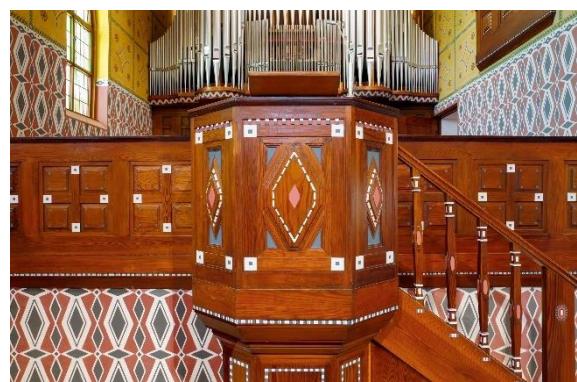
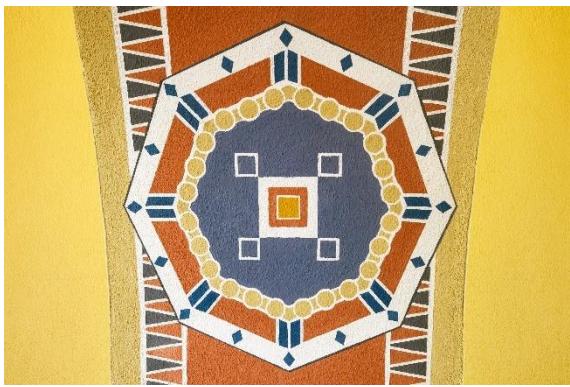
Fotos 6 bis 8

Artdeco-Ornamente schmücken Kanzel und Arkaden.

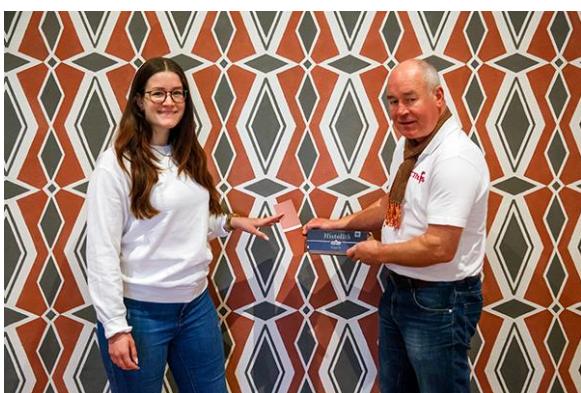
Foto 9

Mit den befundenen Farbtönen aus der Histolith Klassik Kollektion konnten die Artdeco-Ornamente originalgetreu wieder hergestellt werden. Danielle und Norbert Theis sind mit dem Ergebnis ihrer Arbeit sehr zufrieden.

Malereien geschaffen. Für die Ausmalung wählten sie kräftige gelbe, rote und blaue Farbtöne aus der speziell für die Baudenkmalflege entworfenen Kollektion Histolith Klassik aus.

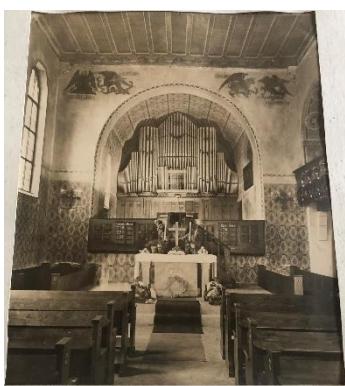
Historisches Foto

Auf der Grundlage alter Fotos führte Restaurator Dr. Thomas Lutgen die ersten Farbuntersuchungen durch. Norbert Theis kennt den früheren Zustand des Kirchenraums dank jener alten Schwarzweiß-Fotos.

Bevor mit der Wiederherstellung und Renovierung begonnen werden konnte, mussten die Wandanstriche entfernt werden, unter denen die Originalbemalung lag. Auf der Grundlage alter Fotos führte Restaurator Dr. Thomas Lutgen die ersten Farbuntersuchungen durch und kartierte die Befunde. Norbert Theis kennt den früheren Zustand des Kirchenraums dank jener alten Schwarzweiß-Fotos, die im Treppenhaus des ehemaligen Gemeindehauses hingen und auf denen die aus Friedrich Pützers Zeiten stammende Schablonenmalerei einigermaßen gut erkennbar war. Diese Bilder gehörten zu seinen Inspirationsquellen bei der Wiederherstellung der Muster. Auf der Suche nach weiteren Stilformen blätterte er sämtliche Fachbücher aus den letzten 100 Jahren durch. Doch er entdeckte darin nichts, was den Originalen von Paul Gathemann gleichkam.

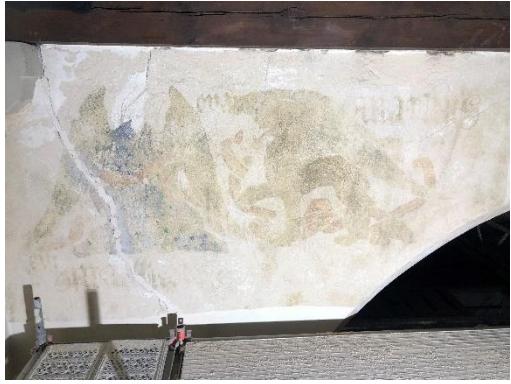
Vorher 1

Die alte Bemalung wurde mühsam und mit viel Sachverstand unter der weißen Farbe freigelegt.

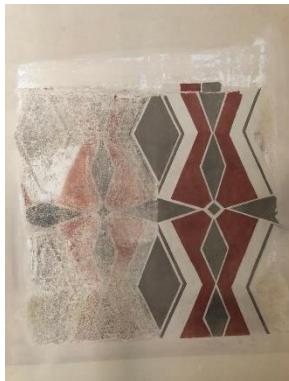
Vorher 2

Teilweise ließen sich die alten Muster restaurieren, teilweise mussten sie neu angelegt werden.

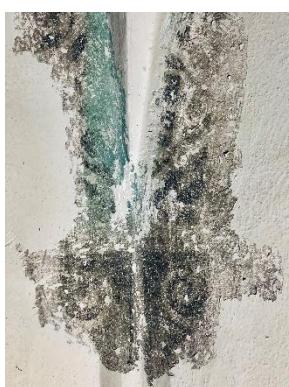
Vorher 3

Bevor mit der Wiederherstellung und Renovierung begonnen werden konnte, mussten die Wandanstriche entfernt werden, unter denen die Originalbemalung lag.
