## **Wahrzeichen restauriert**

### **Geschichtsträchtiges Juwel auf dem Hügel bewahrt**

## Bildunterschriften Restaurierung Schloss Iburg

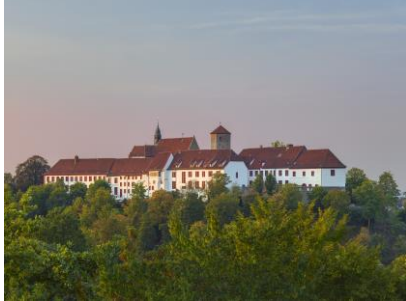
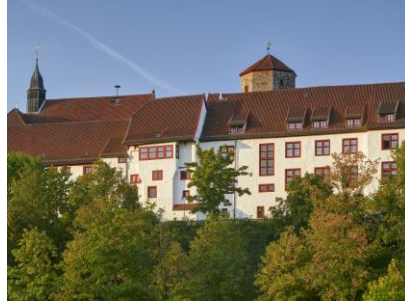
### Bild 1 + 2

Das Wahrzeichen von Bad Iburg ist die Doppelanlage Schloss und Kloster Iburg, die hoch oben auf einem Hügel thront. Nun ist das geschichtsträchtige Juwel nach sieben monatiger Arbeit an der Fassade auch für die Zukunft bewahrt.

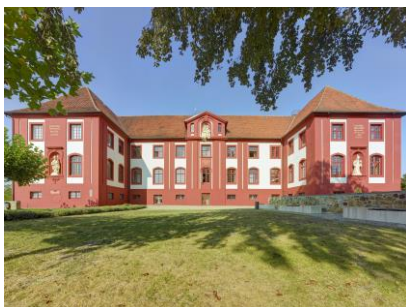
### Bild 4+5

Das prunkvoll erbaute Konventgebäude des Klosters ist mit einem dreischichtigen Auftrag einer roten, hoch wetterbeständigen Silikonharzfarbe versehen.

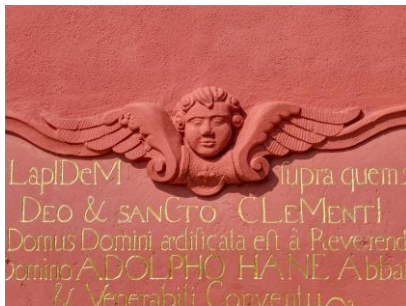
**Bild 7**

Auch die Inschriften an der Klosterfassade zum Konventgarten wurden restauriert: Nach dem Anstrich konnte das Blattgold angeschossen werden.

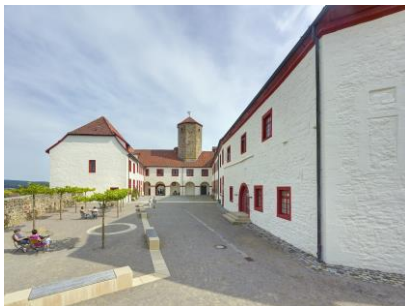
**Bild 8**

1994 erfolgte die Neufassung der Fassade in den heutigen Farbtönen weiß und dunkelrot.

„Ich erinnere mich noch an einen dunkelockerfarbenen Anstrich der Gebäude aus meiner Kindheit, der wahrscheinlich in den 1960er Jahren an die Fassade gebracht wurde“, sinniert Eichholz, danach erfolgte 1994 die Neufassung der Fassade in den heutigen Farbtönen weiß und dunkelrot. Die verschiedenen Bereiche der Außenfassade befanden sich in einem zum Teil dürrtigen Zustand. Ziel der Maßnahme war die Neufassung der Sichtfassade aus Sandstein, die Konservierung der Naturstein- und Fachwerkelemente sowie die Restaurierung der Türen und Fenster aus Holz. Eine erste Begutachtung der Schlossfassade erfolgte im Frühjahr 2016. „Die Instandsetzung betraf mit über 7.500 Quadratmetern die gesamte Außenfassade und die zu den Innenhöfen ausgerichteten Flächen. Von Mai bis November 2017 arbeiteten wir ununterbrochen an der Fassade – es gab viel zu tun“, erinnert sich Andreas Eichholz. Die Gesamtkosten der Sanierung betrugen rund 830.000 Euro, davon entfielen auf die reinen restauratorischen Arbeiten rund 700.000 Euro.

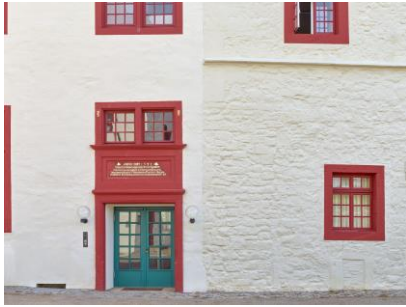
**Bild 9**

Ein großer Teil der Fassadenflächen bestand aus unverputztem, jedoch mit Silikonharz gestrichenem Bruchsteinmauerwerk. Nach der Reinigung, Fugensanierung und Aufbringen einer Sumpfkalkmörtelschlämme folgte das Streichen mit Fassadenkalk.

Ein großer Teil der Fassadenflächen bestand aus unverputztem, jedoch mit Silikonharz gestrichenem Bruchsteinmauerwerk. „Hier strahlten wir die Farbe im Partikelstrahlverfahren

ab, sanierten die Fugen und brachten eine Schlämme aus Sumpfkalkmörtel auf. Anschließend strichen wir diese Bereiche mit Histolith Fassadenkalk“, erklärt Andreas Eichholz und macht auch auf geleistete Farbtonangleichung aufmerksam, die durch den Materialwechsel zur Sol-Silikatfarbe an den angrenzenden Flächen bedingt war.

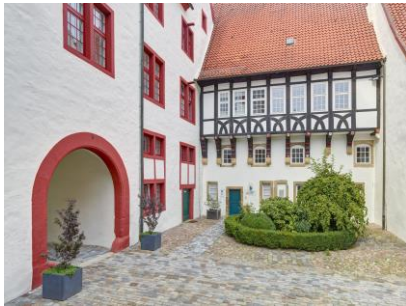
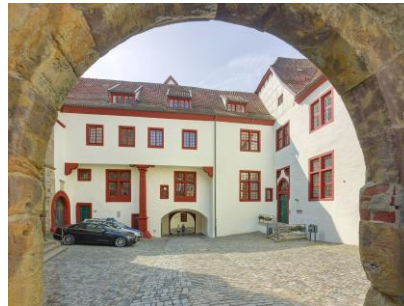
**Bild 10 + 11**

Nach Entschichtung und Kitten der Holzteile befindet sich das Fachwerk nun wieder in einem guten Zustand, ebenso wie Fenster und Türen aus Holz, deren oxsenblutroter Alkydharzlack durch die Witterung angegriffen war.

An der Nordfassade des Schlosses gibt es Abschnitte in Fachwerkbauweise, deren Zustand recht gut war, die aber trotzdem bearbeitet wurden: Nach der Entschichtung des Fachwerks erfolgte das Kitten der Holzbauteile mit Sanopas Holzrisspaste (Histolith) und die Ausspannung von Fugen mit negativer Wasserführung zur Wiederherstellung des Wasserablaufs durch einen Zimmermann. „Danach tränkten wir das Holz mehrmals mit heißem Leinöl und trugen anschließend Histolith Leinölfarben in drei Schichten auf“, fügt Eichholz hinzu.

Das Schloss besitzt ca. 400 Fenster und Türen aus Holz, deren oxsenblutroter Alkydharzlack durch die Witterung angegriffen war. Die Handwerker schliffen Fenster und Türen ab und schlossen die Fehlstellen mit Capadur Repair AS, einer Reparaturmasse auf Epoxydharzbasis. Die Abdichtungen am Fensterglas wurden - soweit schadhaft - entfernt und mit Capadur Repair FK, einem überstreichbaren Polysilikondichtstoff, ergänzt. Abschließend verwendeten sie Capalac BaseTop Venti, ein spezieller, hoch strapazierfähiger ventilierender Fensterlack, um neu eingesetzte Holzbauteile an Fenstern und Türen zu imprägnieren.
