Verjüngungskur für markantes Fassadenelement

Sanierungsfall Attika: Eine Verblendung mit alternativen Materialien ist nicht zwingend erforderlich

Bautafel

Objekt: 190 qm Bungalow in Neuss (NRW) / privates Wohnhaus mit Büro

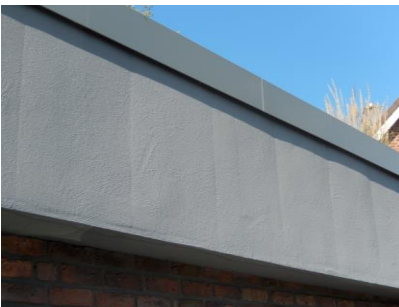
Foto 1

Bei der Sanierung der Wärmedämmung an einem Bungalow im nordrhein-westfälischen Neuss ist es mit einer beispielhaften Lösung gelungen, die vorgefundenen Probleme nicht nur kostengünstig, sondern auch gestalterisch überzeugend zu meistern. Ausgangspunkt für die Ende 2015 abgeschlossenen Arbeiten waren Absetzfugen und wellige Überwürfe, die an der umlaufenden Attika im Laufe der Zeit immer deutlicher sichtbar wurden. „Das sah nicht mehr schön aus“, formuliert es Architekt Klaus-Peter Unsel mit klaren Worten. Als das Haus 2006 gedämmt wurde, hatte man die Spannungen nicht ausreichend beachtet, die von Witterungseinflüssen zwischen den harten Schaumglasplatten als Dämmstoff und dem Putz hervorgerufen werden können. Ein weiteres Problem: An der Unterseite der Attika gab es keine Tropfkante. Deshalb lief der Schlagregen nicht ab, sondern zog in die geputzte und gedämmte Unterseite des Dachüberstandes, wo sich immer wieder großflächige, feuchte Stellen mit Salzausblühungen bildeten.

Hier herrscht Sanierungsbedarf: Die Stöße zwischen den Dämmplatten zeichnen sich unter dem Putz ab. Die fehlende Tropfkante führte zu Wasserflecken an der Unterseite der Attika.

Zunächst wurde der Untergrund auf Tragfähigkeit überprüft und gereinigt, anschließend auf dem vorhandenen Putz ein neuer Putzgrund aufgetragen. Dann wurde die gesamte Fläche mit einem mineralischen Werkrockmörtel unter Einlage eines Armierungsgewebes armiert. „Mit diesem Aufbau konnten wir die Stoßkanten der Wärmedämmung ausgleichen“, berichtet Malermeister Welter. Nach der Trocknung wurde eine weitere Mörtelschicht aufgezogen und als Oberputz abgefilzt. Die neue Oberfläche lässt sich auf unterschiedlichste Weise gestalten. Der Bauherr entschied sich für eine kräftige Bürstenstrichoptik mit einer Ovalbürste, die mit dem rustikal bis zur Sintergrenze gebrannten Verblendmauerziegel sehr gut harmoniert. „Das verleiht der Oberfläche eine belebende und vor allem im Sonnenlicht changierende Struktur“, freut sich Unsel. Die individuelle Gestaltung wurde durch einen anthrazitfarbigen Anstrich vollendet.

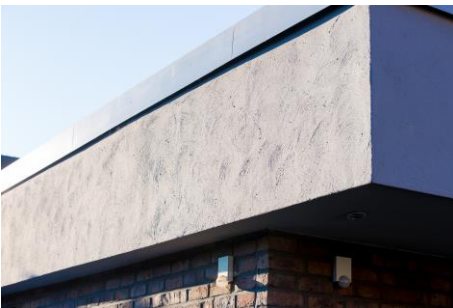
Foto 3

Kreativer Verputz statt teurer Verblendung: Diese praktische und preiswerte Lösung lässt sich auch auf andere Objekte mit gedämmten Dachrandbereichen übertragen.

Bauherrn gewesen. Deshalb ging man einen anderen Weg, bei dem eine Tropfkante ausgebildet werden konnte und zugleich ein kreativer Verputz der Flächen mit individuell gestalteten Oberflächentexturen möglich war.

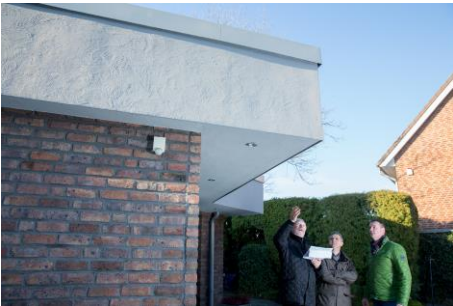
Foto 5

Der Bauherr freut sich über eine gelungene Sanierung der Attika, die nicht nur kostengünstig war, sondern auch für die Zukunft gestalterischen Spielraum offen lässt.
