Schritt für Schritt – Sanierung Holzmalerei Fachwerkhaus mit Caparol Histolith Sortiment

Am Beispiel des Hoppener Hauses in Celle

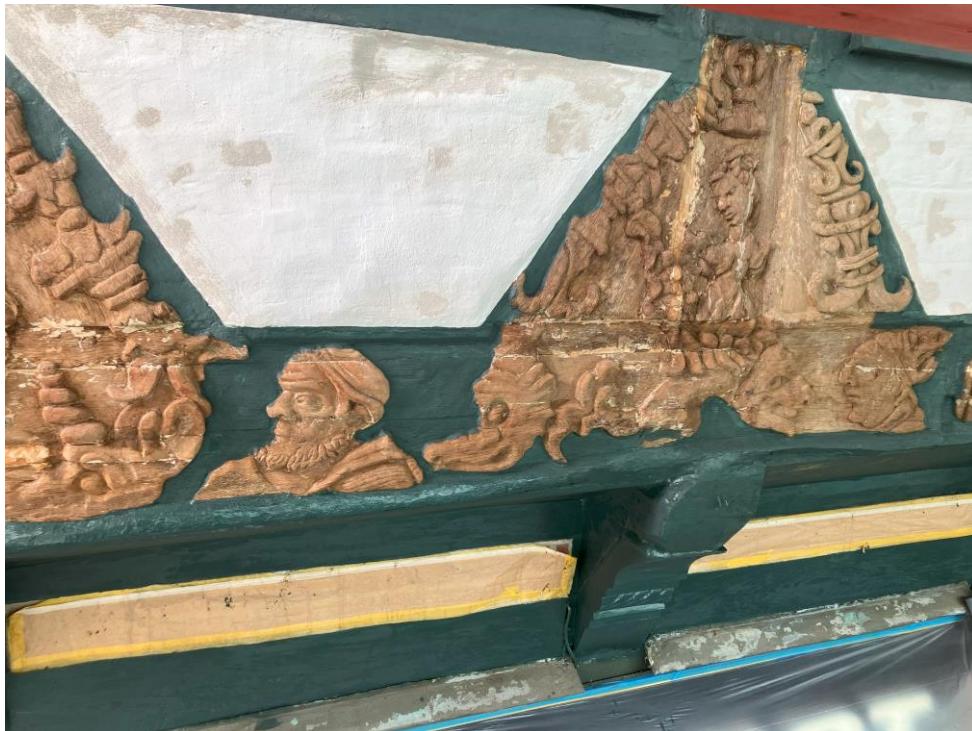
Bild 1:

Das Bild zeigt den Zustand des Fach- bzw. Holzwerks, nachdem der Altanstrich substanzschonend entfernt wurde. Danach fand eine Grundierung mit Caparol Histolith Halböl statt, kleinere Schadstellen und Risse wurden mit Caparol Histolith Sanopas-Holzrisspasten ausgebessert. Auf den dunkelgrünen Teilflächen erfolgte bereits ein Zwischenanstrich mit Caparol Histolith Leinölfarbe.

Auch auf den Gefachen wurde der Altanstrich unter Schonung der Substanz entfernt. Es folgte ein verschlemmender Grundanstrich mit Caparol Histolith FassadenSilikat.

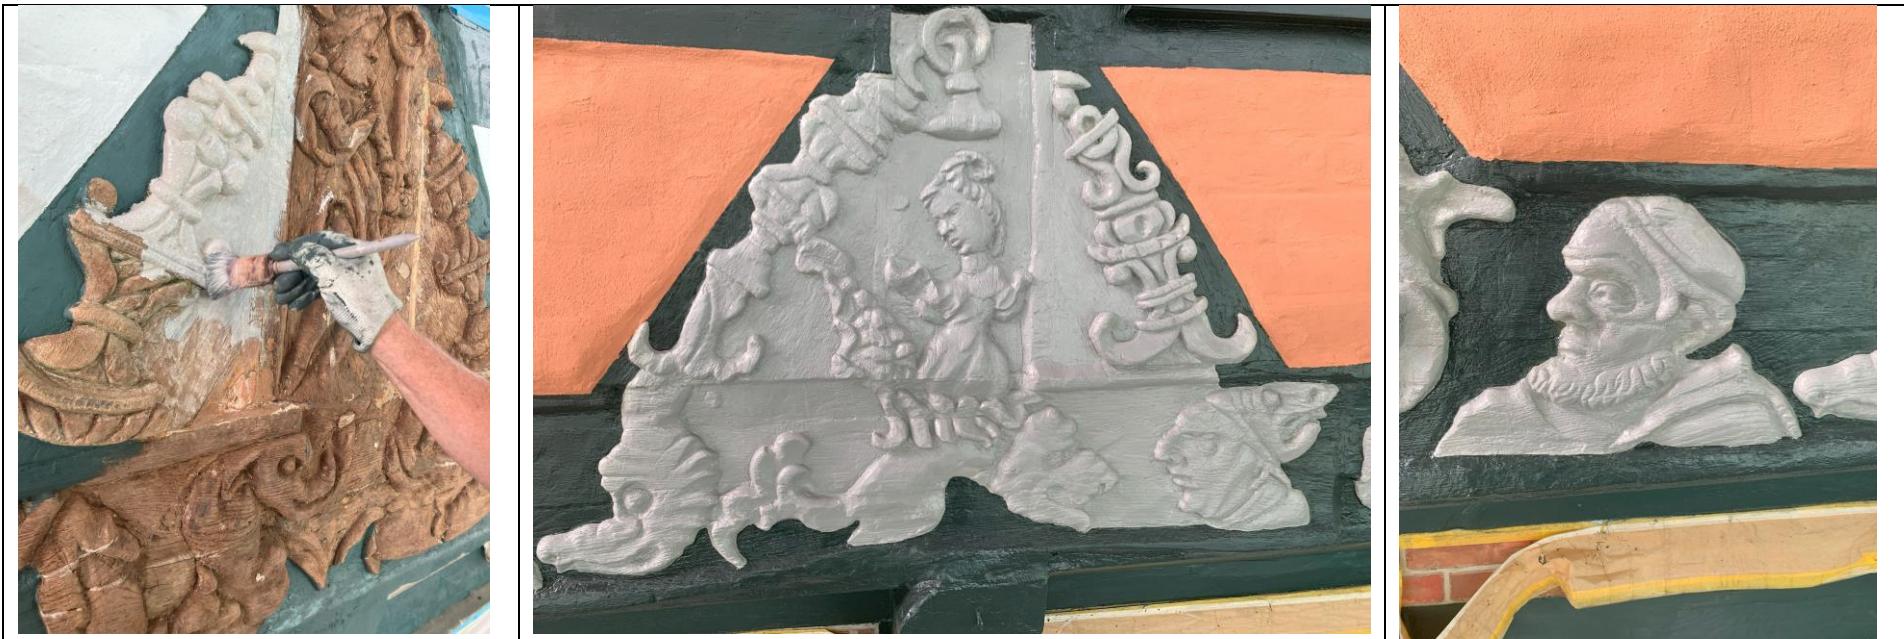
Bilder 2, 3, 4:

Die nächsten Schritte: Auf dem Holzwerk erfolgte ein Zwischenanstrich der Ornamente mit Caparol Histolith Leinölfarbe. Der graue Farbton bildete hierbei die Basis für die brillanten Bunttöne und konnte auch historisch nachgewiesen werden. Die Gefache erhielten einen Zwischenanstrich mit Caparol Sylitol Finish 130.

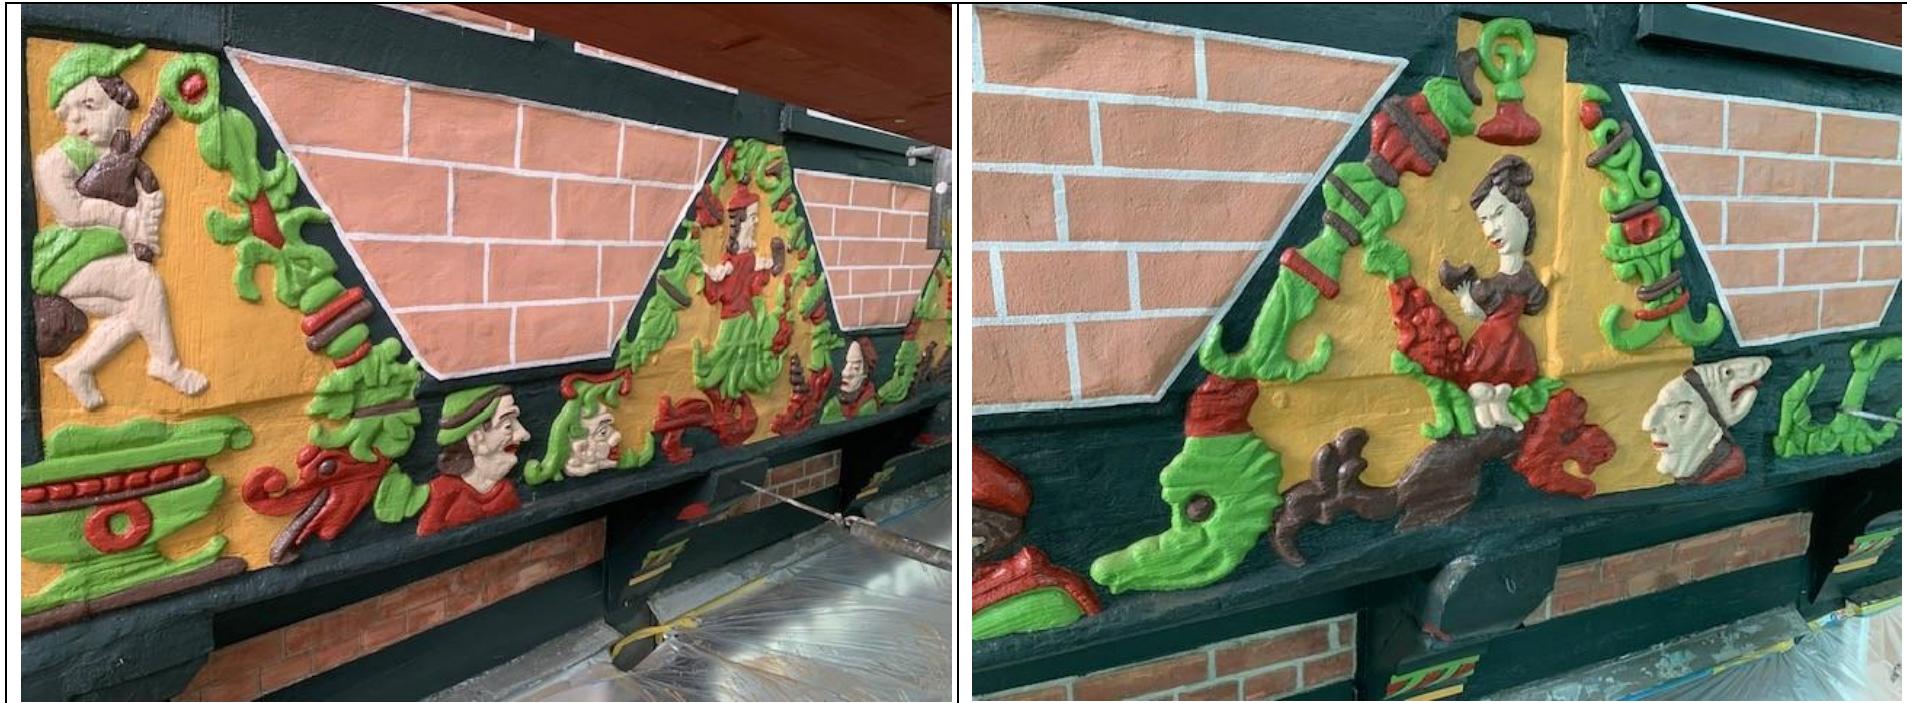
Bilder 5, 6:

Holzwerk und Gefache im Endzustand: Die Bilder zeigen am Holzwerk die Ergebnisse nach einem Zwischen- und Schlussanstrich mit Caparol Histolith Leinölfarbe in den historisch belegten Farbtönen. Der Schlussanstrich der Gefache erfolgte mit Caparol Sylitol Finish 130 in leicht changierender Optik. Angepasst an den historischen Befund wurde zudem ein Fugenbild eingezeichnet.
