Abbruch, Sanierung und Instandhaltung von asbest-belasteten Gebäuden: Die wichtigsten Regelungen der TGRS 519

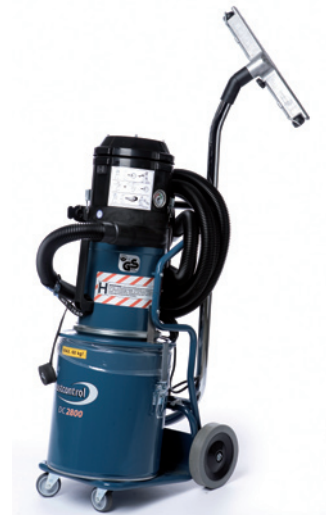
Für die Direktabsaugung von Asbest und anderen Gefahrstoffen ist der Baustaubsauger DC 2800 H Asbest aus dem Hause Dustcontrol geeignet. Er ist mit verschiedenen Sicherheitsvorkehrungen und Warnhinweisen ausgestattet:

- Antistatischer Schlauch
- Stopfen für Zykloneinlass
- Staubfreie Filterreinigung
- Staubfreie Handhabung des Plastiksackwechsels
- Staubarmer Filterwechsel
- Verriegelungsschutz des Geräteinneren
- Verschiedene Warnhinweise
- Ausgestattet mit einem Mikrofilter der Klasse H für einen Abscheidegrad von 99,995%

Der Baustaubsauger ist nach den Richtlinien der TGRS 519 aufgebaut und besitzt neben einem Filterprüfzeugnis (Filterklasse H) auch ein IFA-Gerätezeugnis. Damit darf er Abbruch-, Sanierungs- und Instandhaltungsarbeiten von Asbest eingesetzt werden.
