Nach mehr als 40 Jahren immer noch top:

Wärmedämmung effizient sanieren

Ein Ende der 1970er Jahre gebautes Ensemble von sechs Mehrfamilienhäusern in Kaiserslautern hat nicht nur ein neues Dach erhalten: Auch seine Fassade überzeugt nun mit einer zeitgemäßen Gestaltung, die den ursprünglichen Charakter spiegelt. Das beim Bau aufgebrachte Capatect Wärmedämmverbundsystem wurde mit Brandriegeln ressourcenschonend auf den aktuellen Stand gebracht.

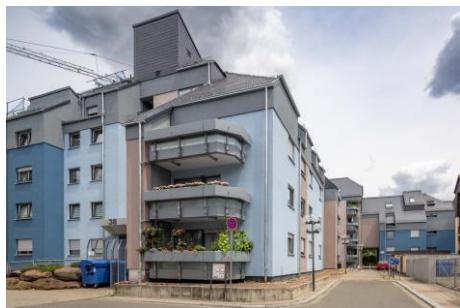
Bildunterschriften**Foto 1**

Zeitgemäße Gestaltung, die den ursprünglichen Charakter der Gebäude erhält: In der Kaiserslauterner Steinstraße haben sechs Mehrfamilienhäuser ein neues Gesicht erhalten.

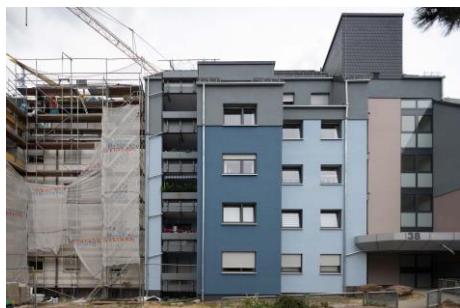
Foto 2

Die Bauarbeiten an den insgesamt sechs Bauabschnitten sollen Ende 2025 abgeschlossen sein.

„Die Fassade war verblasst und aufgrund ihrer starken Verwinkelung auch recht vermoost. Außerdem haben wir uns entschlossen, das Dach neu zu machen“, so Petz weiter. Ein aufwändiges Vorhaben: In insgesamt sechs Bauabschnitten wurden und werden die Dächer der Mehrfamilienhäuser erneuert, die wartungsintensiven verschindelten Faserzementplatten von den oberen Fassaden-Abschnitten entfernt und die Häuser neu gestrichen. Bis Ende 2025 sollen die Arbeiten abgeschlossen sein.

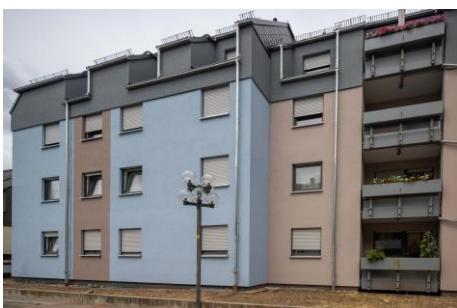
Foto 5

Die Fassade des obersten Geschosses war früher mit Faserzementplatten und dunklen Schindeln verkleidet. Diese wurden entfernt und durch eine mineralische Dämmung ersetzt. Die graue Farbgestaltung erhält den Charakter der Gebäude und transportiert sie gleichzeitig ins Hier und Jetzt.

Ganz oben an der Fassade wurden die Faserzementplatten und Schindeln zurückgebaut, die an den Häusern ein wenig wie ein schwerer Hut gewirkt hatten. Die nun offenen Flächen versahen die Fachhandwerker und Fachhandwerkerinnen mit acht Zentimeter starker mineralischer Dämmung. „Danach haben wir die komplette Fassade überspachtelt, neuen Armierungsputz mit Gewebe aufgebracht und sie gestrichen“, so Markus Simon von der Heil Maler GmbH weiter. Zum Einsatz kam dabei Thermosan NQG. Bei hohem Schlagregenschutz und sehr guten Dampfdiffusionseigenschaften ist diese Hochleistungs-Fassadenfarbe von Caparol: Sie ist besonders farbtonstabil, schmutzabweisend und schützt die Fassadenflächen vor Algen- und Pilzbefall.

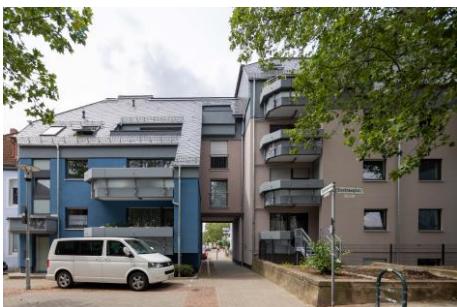
Foto 6

Die ehemals orange-gelben Balkon-Brüstungen treten heute dezent in den Hintergrund. Stattdessen wirkt das Farbspiel aus kräftigen Blau- und natürlichen Sandtönen. Umgesetzt wurden die Malerarbeiten mit der Hochleistungs-Fassadenfarbe Thermosan NQG von Caparol.

Heute sind die großen Fassadenflächen in verschiedenen Blau- und Sandtönen gehalten. Die massiven Balkonbrüstungen nehmen sich dank dezenter Farbgebung zurück. Und die obersten Etagen heben sich über einen Anstrich in einem eleganten Grauton von den weiteren Fassadenflächen ab – eine moderne Reminiszenz an die ehemals schweren, verschindelten Dachüberstände. Heute wirkt das Ensemble zeitgemäß und hat dennoch seinen ursprünglichen Charakter behalten. Die neu eingebrachten Brandriegel sind nicht mehr zu sehen. „Die Kunst liegt darin, Farbigkeit geschickt mit unbunten Farben und mineralisch anmutenden Grundfarbtönen zu kombinieren und sie ins richtige Verhältnis zueinander zu setzen. Auch was die Helligkeit, Intensität und Menge der Farbe angeht“, ergänzt Innenarchitektin Kuckert.

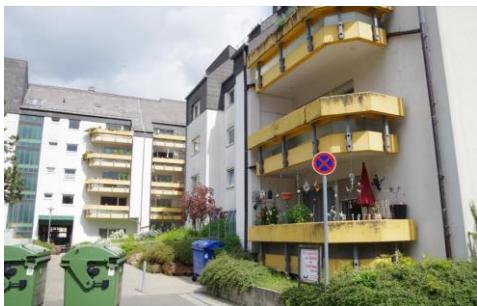
Vorher-Foto

So sah das Wohnquartier vor der Sanierung aus. Am Gebäude rechts sind nicht nur die prägnanten Balkone gut zu erkennen, sondern auch die tiefgezogene Verschindelung.

In den 1980er Jahren lag das Wohnquartier in der Kaiserslauterner Steinstraße voll im Trend: Schwere und dunkle Schindeldächer zogen sich bis weit auf die Fassade hinunter. Orange-gelbe Balkone kontrastierten mit hellgrauen Fassadenflächen. Das aus sechs Mehrfamilienhäusern bestehende Ensemble sprach eindeutig die Sprache seiner Zeit.
