## **Neuer Glanz für historische Fassade**

### **Wohnhaus in Düsseldorf beeindruckt durch sensible Farbgebung**

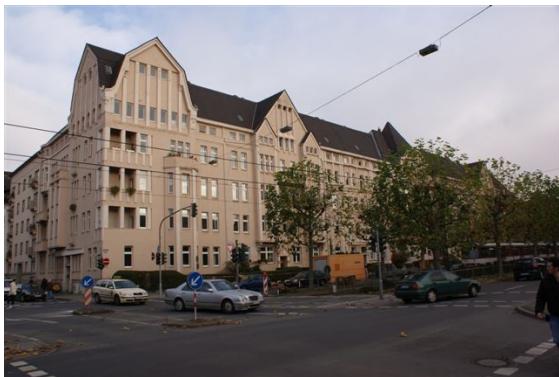
Foto 3750 (vorher)

Ein trauriger Anblick: Das mehrstöckige Wohngebäude in der Düsseldorfer Luegallee vor der umfangreichen Fassadenrenovierung

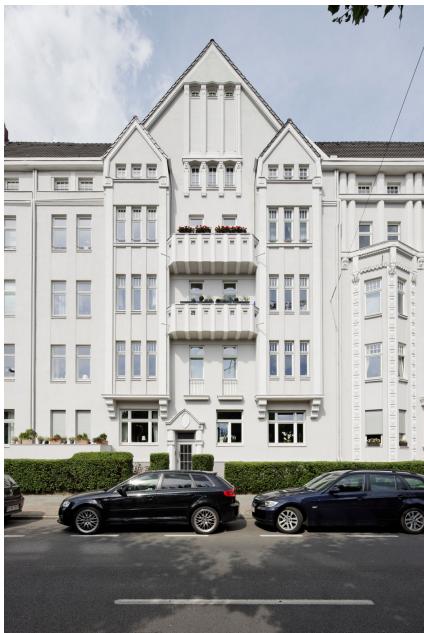
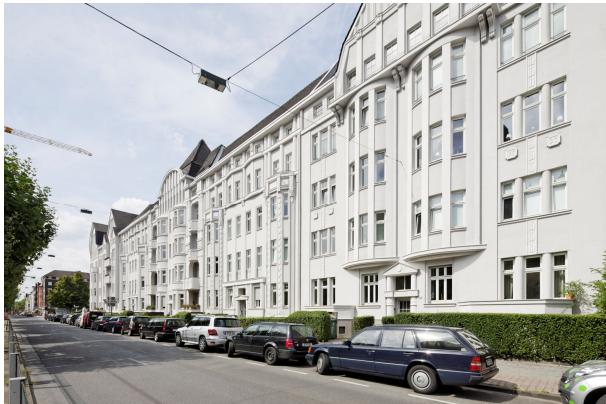
Fotos 3570 und 3581 (zwei Motive zur Auswahl)

Ornamente, Erker, Stuck: Die Renovierung der Düsseldorfer Gründerzeitfassade ist gelungen.

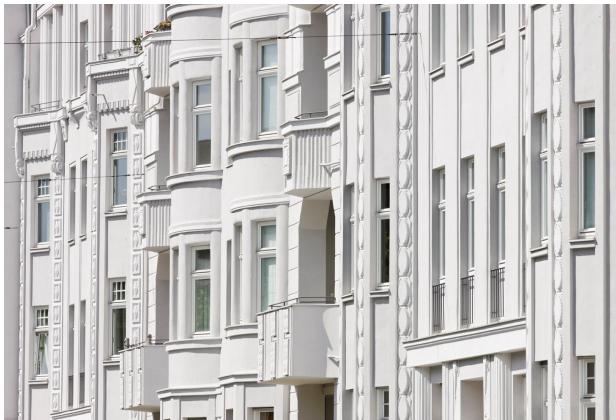
Foto 3669

Der über 100 Jahre alte Gebäudekomplex ist typisch für seine Entstehungszeit.

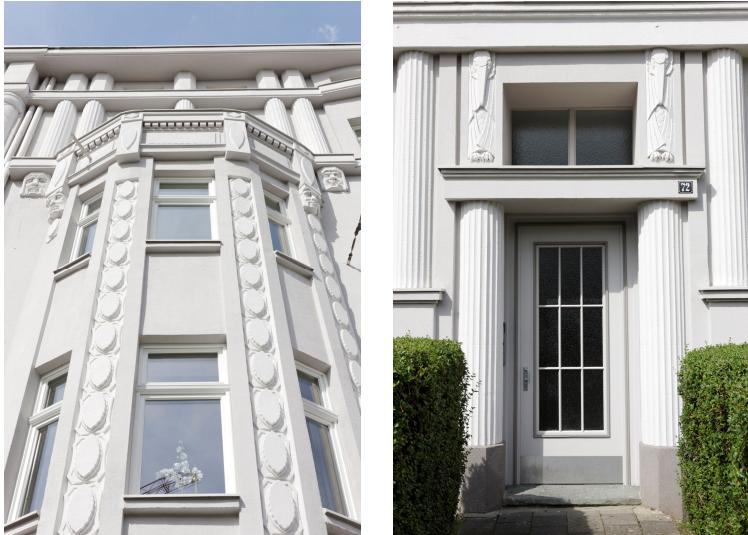
Fotos 3631 und 3556 (zwei Motive zur Auswahl)

Am Detail wird die äußerst sensible Farbgestaltung deutlich.

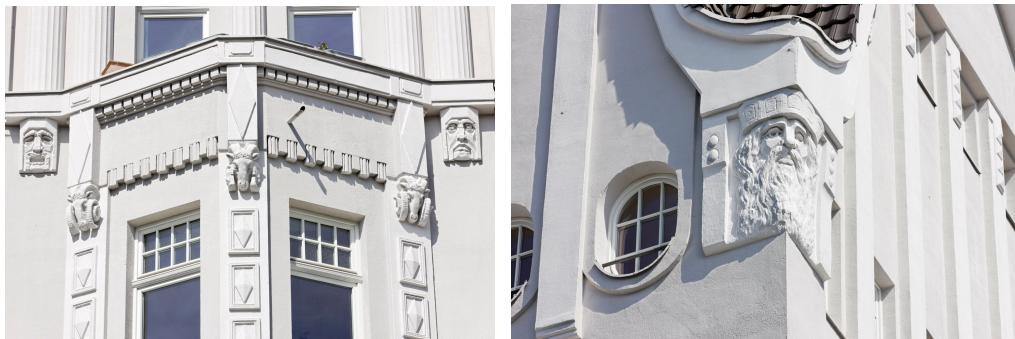
Fotos 3683 und 3699 (zwei Motive zur Auswahl)

Wegen der vielen Ornamente und Verzierungen war der Einsatz von Maschinen kaum möglich. Handarbeit war gefordert, um alle Auflagen der Düsseldorfer Denkmalschutzbehörde zu erfüllen.

Dabei handelt es sich um eine hoch wetter- und farbtonbeständige Fassadenbeschichtung mit lichtechter mineralischer Pigmentierung, hohem Regenschutz und höchster Wasserdampfdurchlässigkeit. Die beiden Materialaufträge erfolgten per Hand, da eine maschinelle Verarbeitung wegen der kleinen Teilflächen nicht möglich war. Zu den Vorteilen der Beschichtung gehört ihre wasserabweisende Oberfläche und Durchlässigkeit für Kohlendioxid. Um der ursprünglichen Charakteristik der Fassade Genüge zu entsprechen, wurde der Tuchmatte Werkstoff in drei verschiedenen historischen Farbtönen gehalten: Kasseler Braun 20 für den Sockel, Kasseler Braun 40 für die Flächen und Kasseler Braun 50 für die Lisenen und Ornamente. Fallrohre und Zinkbleche erhielten einen Anstrich mit emissionsminimiertem und lösemittelfreiem Amphibolin, das auch auf glattem Untergrund gut haftet. Es ist ebenfalls witterfest und schützt vor aggressiven Luftschaadstoffen.
