## **Denkmalpflege mit viel Erfahrung**

### **Frische Farben für die Nikolaikirche in Alzey**

Objekt: Renovierung Kirchenraum Stiftskirche St. Nikolaus, Alzey

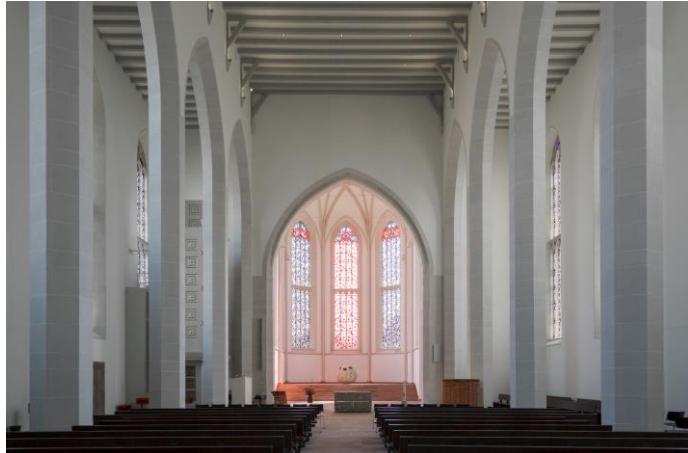
### Foto 2

Das in klassischen weißen und grauen Farbtönen mit Kalk- und Silikatfarben renovierte Kirchenschiff wirkt hell und freundlich.

Im ersten Arbeitsschritt mussten abgängige Putz- und Anstrichschichten abgetragen werden. Anschließend wurden die Wandflächen mit Kalkfeinmörtel neu verputzt. An Teilflächen wurde ein mineralisches Akustiksystem verbaut. Insgesamt 2500 Quadratmeter Putzfläche erhielten dann einen dreimaligen Anstrich mit Histolith Innenkalk in gebrochenem Weiß, der traditionell mit der Bürste aufgetragen wurde. Aus Sandstein bestehende Pfeiler, Kreuzrippen, Fenstergewände und Maßwerk sollten in einem dezenten Grauton mit weißer Linierung abgesetzt werden. Dafür wurden die Oberflächen zunächst gereinigt und mit Histolith Sol-Silikat-Fixativ grundiert und zweimal mit Histolith PremiumSilikat gestrichen. Abschließend wurde die Sandsteingliederung weiß liniert. Deckenbalken und Türen wurden mit Capalac Seidenmatt-Buntlack lackiert. In der Eingangskapelle entschied man sich dafür, die in der Nachkriegszeit verbaute Stahlbetondecke durch ein aus Ziegeln bestehendes Kreuzrippengewölbe nach historischem Vorbild zu ersetzen. Dieses Gewölbe wurde dann ebenfalls mit Kalkfarbe gestrichen.

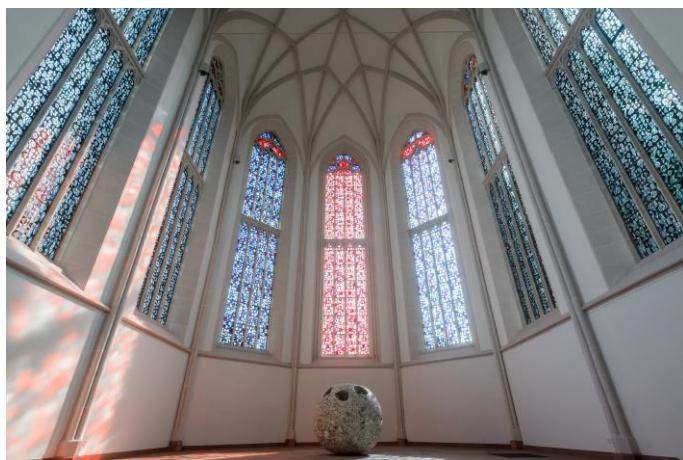
Foto 3

Im Chor entsteht durch die farbigen Kirchenfenster je nach Lichteinfall eine interessantes Farbspiel auf den frisch renovierten Flächen.

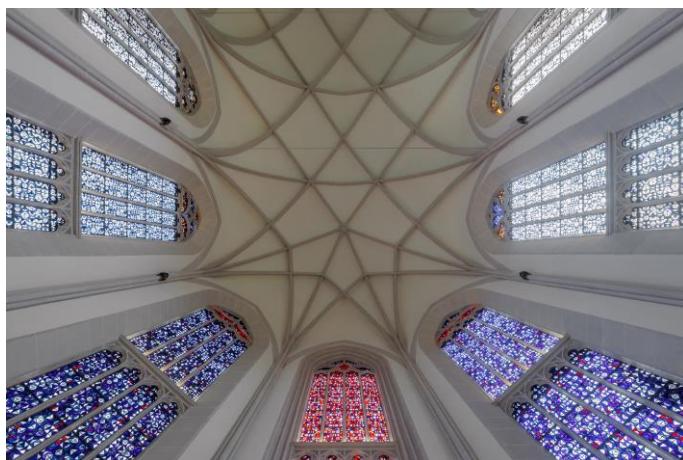
Foto 5

Das beeindruckende Kreuzrippengewölbe im Chor

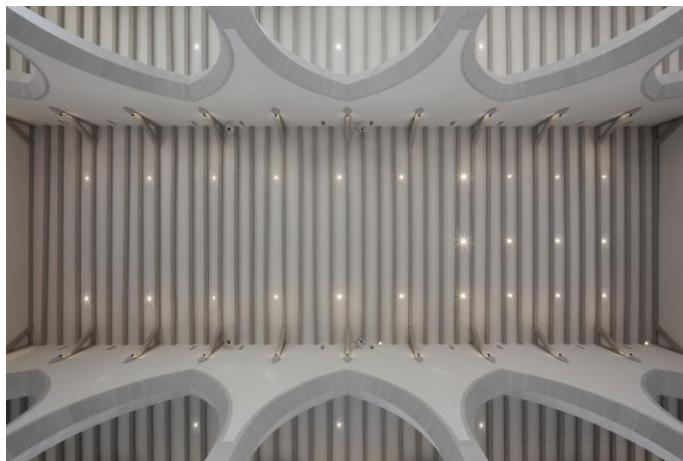
Foto 6

Die Kirchendecke mit grau abgesetzten Deckenbalken passt sich harmonisch in die neue Gestaltung ein.
